LTB01287NAS3

# BOLETIM TÉCNICO

303-01

Vibração sentida no compartimento do passageiro ao dar partida e/ou marcha lenta do motor

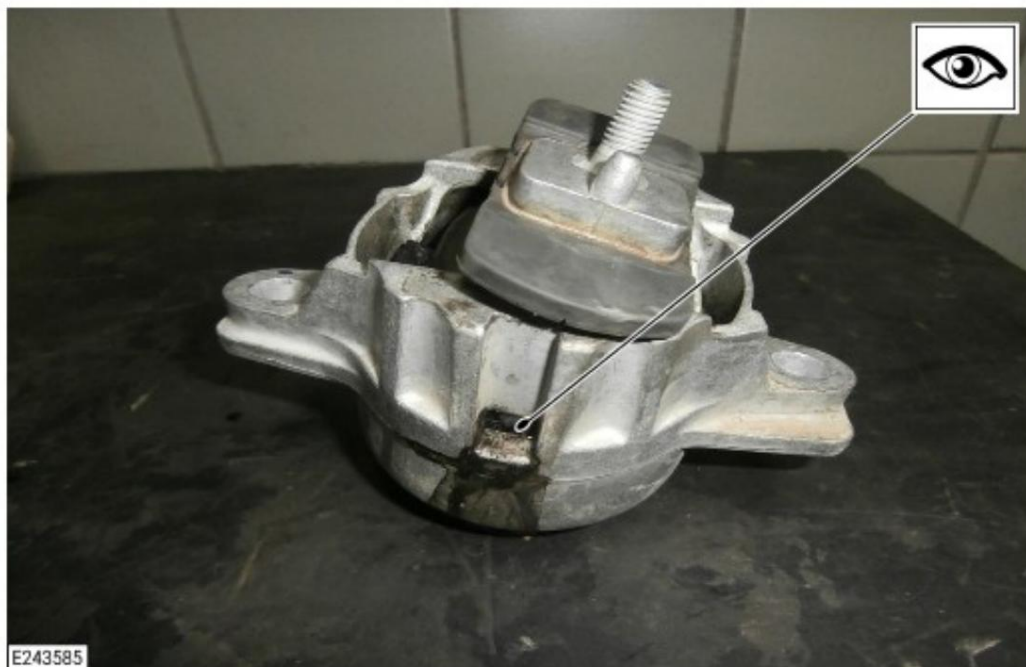
E243585

Fotografia de exemplo de um suporte de motor ativo excessivamente desgastado e/ou com vazamento.

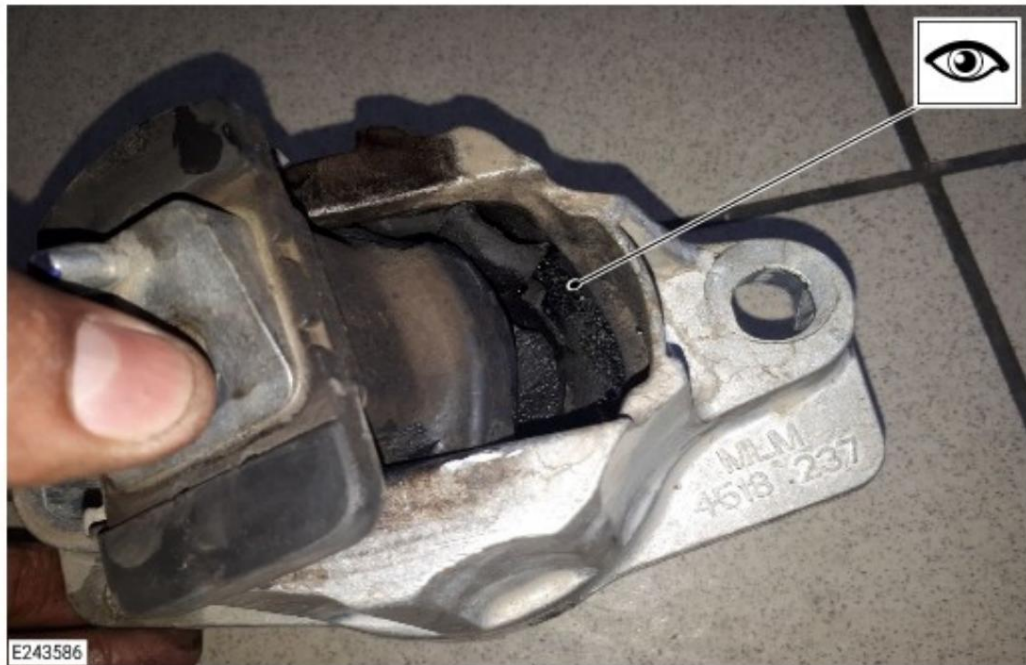
Fotografia de exemplo de um suporte de motor ativo excessivamente desgastado e/ou com vazamento.

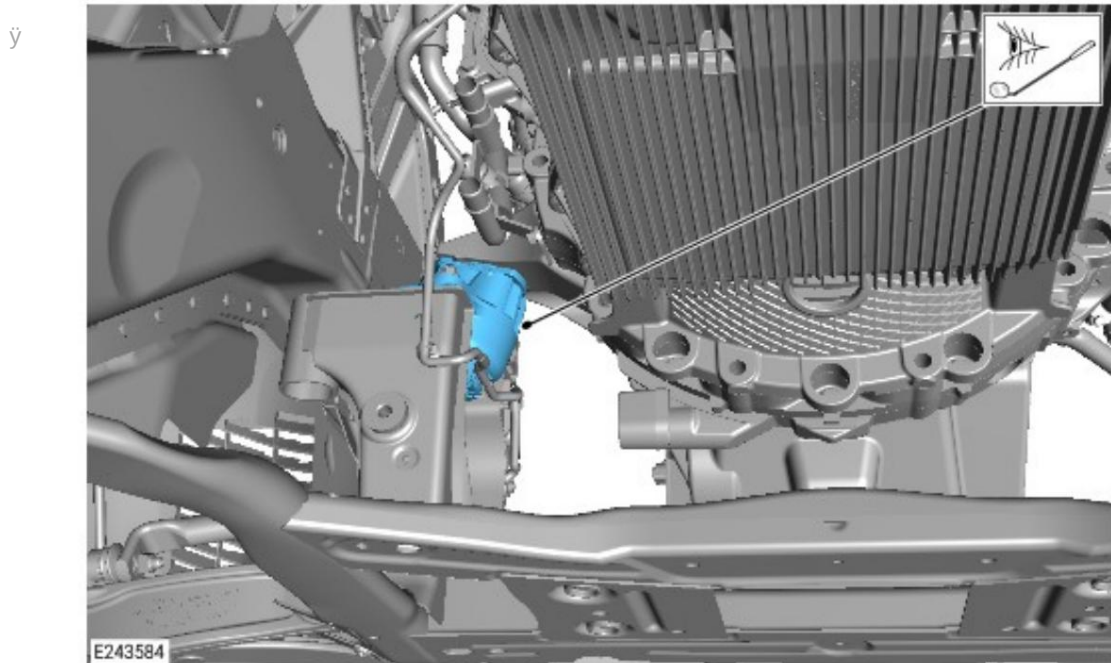
Inspeção o suporte ativo do motor quanto a sinais de desgaste excessivo e/ou vazamento de fluido.

- ■ Se **ambos** os suportes ativos do motor **não** apresentarem sinais de desgaste excessivo e/ou vazamento de fluido, **não continue com este boletim técnico**, pois o conteúdo deste boletim técnico não está diretamente relacionado à preocupação do cliente. Continue a diagnosticar o veículo usando o manual de oficina TOPIx, (consulte a seção 303-00 do manual de oficina TOPIx: Diagnóstico e Teste - Motor).
- ■ Se **algum** dos suportes ativos do motor mostrar **quaisquer** sinais de desgaste excessivo e/ou vazamento de fluido, **continue para a etapa 3**.

- 
3. Substitua **ambos** os suportes ativos do motor (consulte a seção 303-01 do manual de oficina TOPIx: Remoção e instalação - Suporte do motor esquerdo/direito).
