# NÚMERO DE ITEM 35467

FIAT FULSE 1.0 T3 (363) - Vazamento de óleo entre a transmissão e o motor

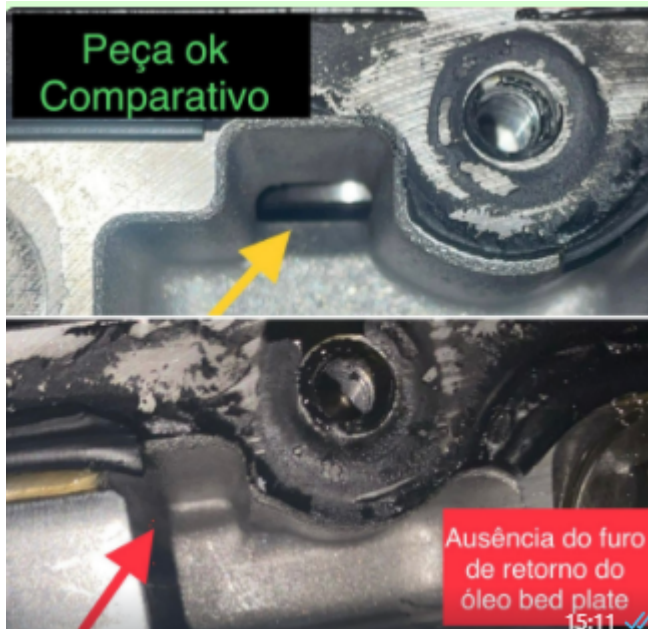
([https://isolve.mpsa.com/system/files/2022-03/vista\\_desde\\_o\\_interior\\_do\\_motor.png](https://isolve.mpsa.com/system/files/2022-03/vista_desde_o_interior_do_motor.png))

Vazamento de óleo entre a transmissão e o motor pela ausencia do dreno no bed plate.

Remover o cater y verificar a presenca do furo do dreno no bed plate.  
(Imagen adjunta)

Substituição do motor
