## Motores GM 1.0, 1.4, 1.6, 1.8, 2.0 e 2.2 de 8 válvulas

### >> Procedimento para verificação do sincronismo da correia dentada

### >> Procedimento para substituição da correia

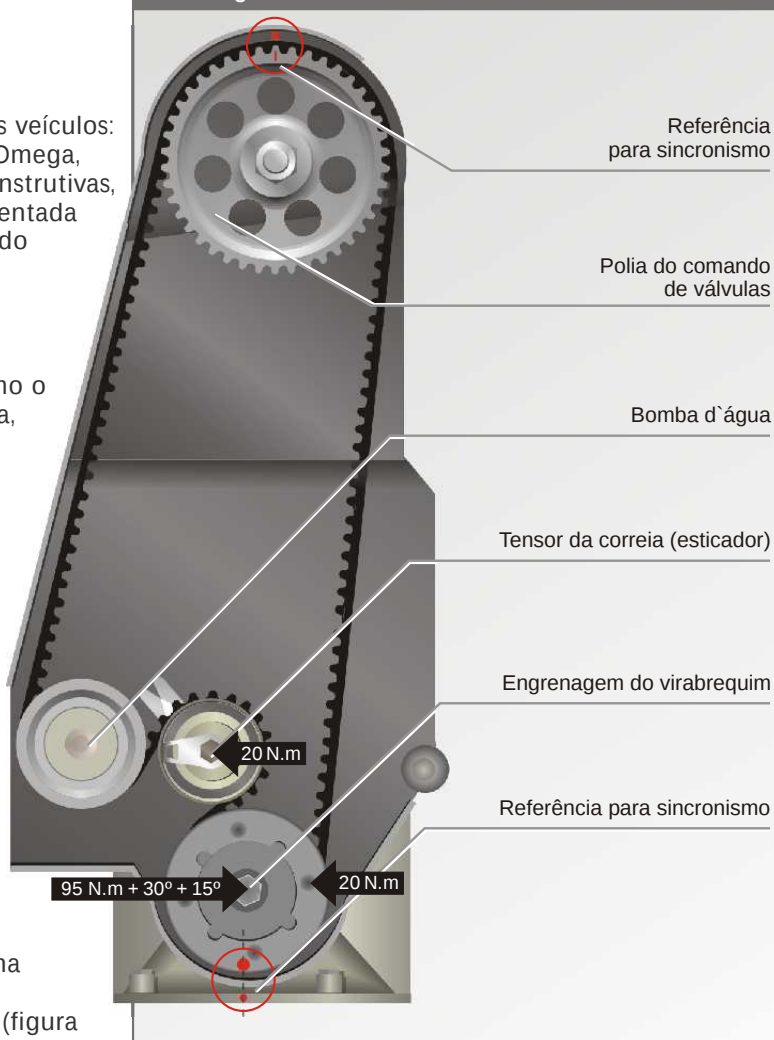
∴ Vista geral da correia dentada

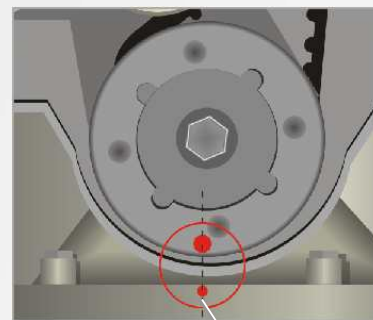
∴ Figura 1

- 03** Retire a capa plástica protetora da correia;
- 04** Gire manualmente o motor, de modo que a marca existente na engrenagem do virabrequim, alinhe-se com a referência existente na carcaça da bomba de óleo (figura 1);

Marca de sincronismo

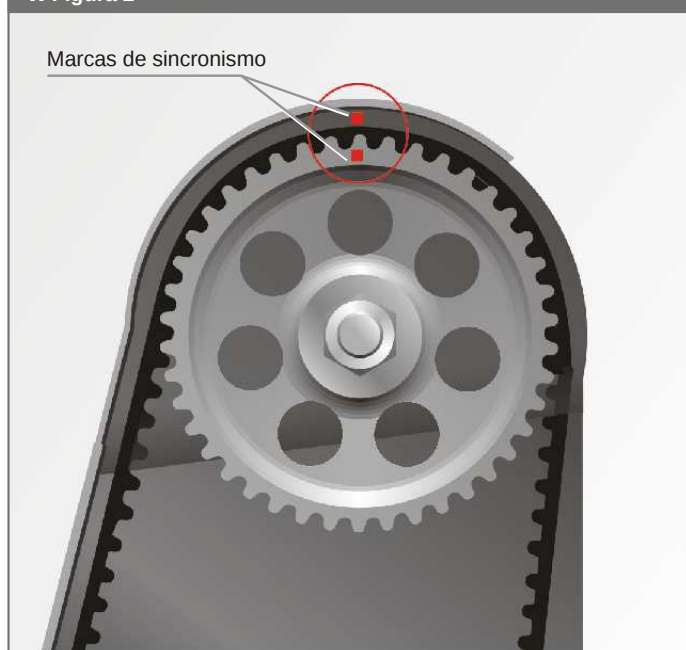
∴ Figura 2

- 05** Observe se, nessa condição, a marca existente na polia do comando alinha-se com a referência existente na tampa traseira da correia dentada (figura 2). Se não forem observados os referidos alinhamentos, dê mais uma volta completa na árvore de manivelas;

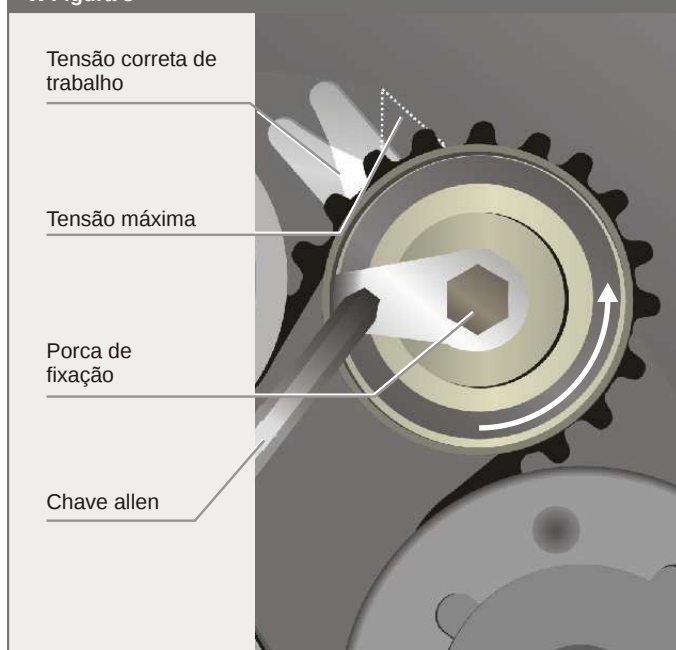
∴ Figura 3

- 01** Com a correia dentada já exposta e sincronizada (conforme descrito anteriormente nos itens 4 e 5), solte a porca do tensionador. Com uma chave allen de 6 mm, afrouxe o tensionador e retire a correia (figura 3). Evite movimentar bruscamente o virabrequim. Lembre-se de que sem a correia, há risco de colisão entre os pistões e as válvulas;

- 02** Instale a correia nova, começando pela engrenagem do virabrequim e tomando o máximo cuidado para não perder o correto sincronismo;
- 03** Com a chave allen de 6 mm tensione o esticador em sua posição de máximo tensionamento. Aperte a porca de fixação (figura 3);
- 04** Dê dois giros manuais completos no motor;
- 05** Confira atentosamente a posição do tensionador e

as marcas de referência para sincronismo. O tensionador deve estar na posição correta de trabalho (figura 3). Se for necessário, reajuste-o. As marcas de sincronismo (da polia do eixo comando e da engrenagem do virabrequim) devem coincidir com as referências (conforme descrito anteriormente);

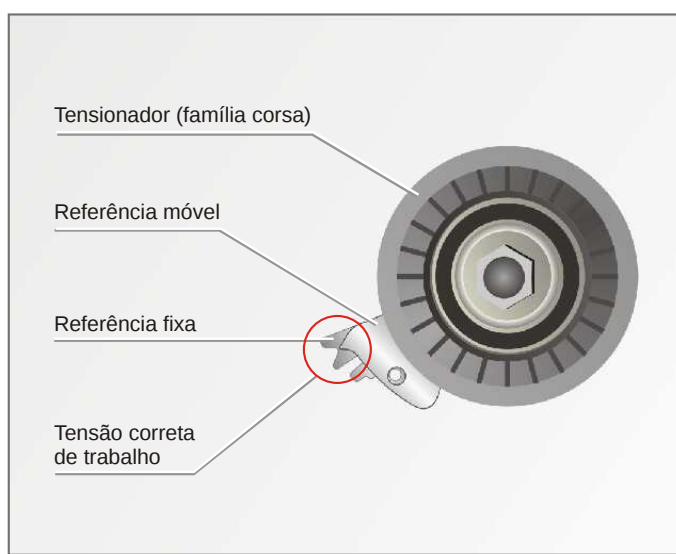
Tensionador (família corsa)

Em alguns veículos que utilizam motores GM 8 válvulas, como Kadett, Monza, Ipanema e Corsa, os ajustes do tensionamento da correia dentada não são efetuados no tensor (esticador), pois o mesmo apresenta posição fixa de trabalho. Nesses casos, se for necessário, a regulagem é feita articulando-se a bomba d'água. Nos veículos Kadett, Monza e Ipanema o tensionamento da correia deve ser conferido pelo método prático de tensionamento (vide item método prático de tensionamento da correia dentada). Nos veículos da família Corsa, o tensionador da correia dentada possui referências para a análise da sua tensão de trabalho. A correia estará instalada e tensionada corretamente se o ponteiro do suporte do tensionador estiver alinhado com o centro da referência de sua base (figura ao lado).

Referência móvel

Referência fixa

Tensão correta de trabalho

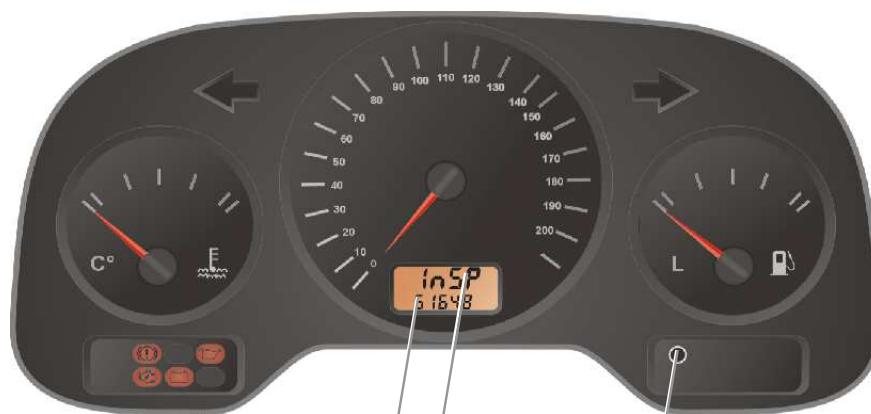
Astra (ano 98 em diante)

Hodômetro principal

Display indicador de hodômetro parcial, horas e sinalização de inspeção

Botão de ajuste do hodômetro parcial

Os veículos Astra fabricados a partir do ano de 1998 possuem uma indicação periódica de inspeção (INSP) no painel de instrumentos. Após um período de 51 semanas ou 14.500 Km, toda vez que é ligada a ignição, aparecem no display do hodômetro parcial as letras "INSP" por aproximadamente 7 segundos. Tal sinalização indica a necessidade de se realizar uma revisão no veículo.

- Ligue a ignição sem dar partida. Aguarde alguns instantes até que a indicação INSP desapareça e dê lugar a indicação do hodômetro parcial. Caso apareça a indicação de horas, aperte o botão de ajuste do hodômetro para substituí-la pela indicação de hodômetro parcial;
- Desligue a ignição;
- Aperte novamente o botão de ajuste do hodômetro parcial e mantenha-o apertado. Ligue a ignição, sem soltar o botão de ajuste, e aguarde até que as letras INSP comecem a piscar e sejam substituídas por "\_ \_ \_ \_". Solte o botão de ajuste do hodômetro parcial;
- Desligue a ignição.
