# Motores 1.0 8 válvulas

Renault: Clio II 1.0 8V, Express 1.0 8V, Kangoo 1.0 8V e Twingo 1.0 e 1.2 8V

## Procedimento para substituição da correia

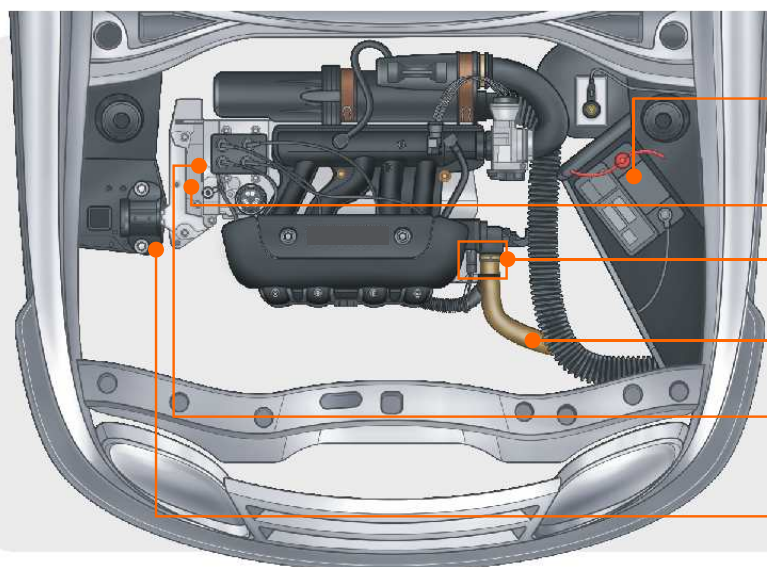
## F.01 Vista superior do motor

Bateria

Capa superior da correia e base para o suporte do motor

Sangrador

Mangueira do sistema de arrefecimento

Tampão para visualização da fasagem

Suporte de sustentação superior do motor

- 01** Retire o tampão existente na capa superior da correia (figuras 1 e 2);
- 02** Gire manualmente o motor até que a marca (triangular) existente na polia do eixo comando alinhe-se com a referência fixa existente na capa superior da correia (figura 2);
- 03** Nessa condição, a marca da polia do virabrequim deve alinhar-se com a referência existente na capa de proteção inferior da correia dentada (figura 3);

- 02** Retire a proteção do cárter, a roda dianteira direita e o protetor interno ao pára-lama (figura 3);
- 03** Retire a correia poly-v;
- 04** Certifique-se, mais uma vez, do correto posicionamento do virabrequim e do eixo comando de válvulas (figuras 2 e 3);
- 05** Retire o sensor de rotação e instale em sua base a ferramenta de travamento da árvore de manivelas (figura 4);
- 06** Solte a polia do virabrequim e retire-a;
- 07** Apóie o motor pelo cárter utilizando-se de um macaco jacaré, por exemplo;
- 08** Com o motor apoiado, retire seu suporte de sustentação superior (figura 1);

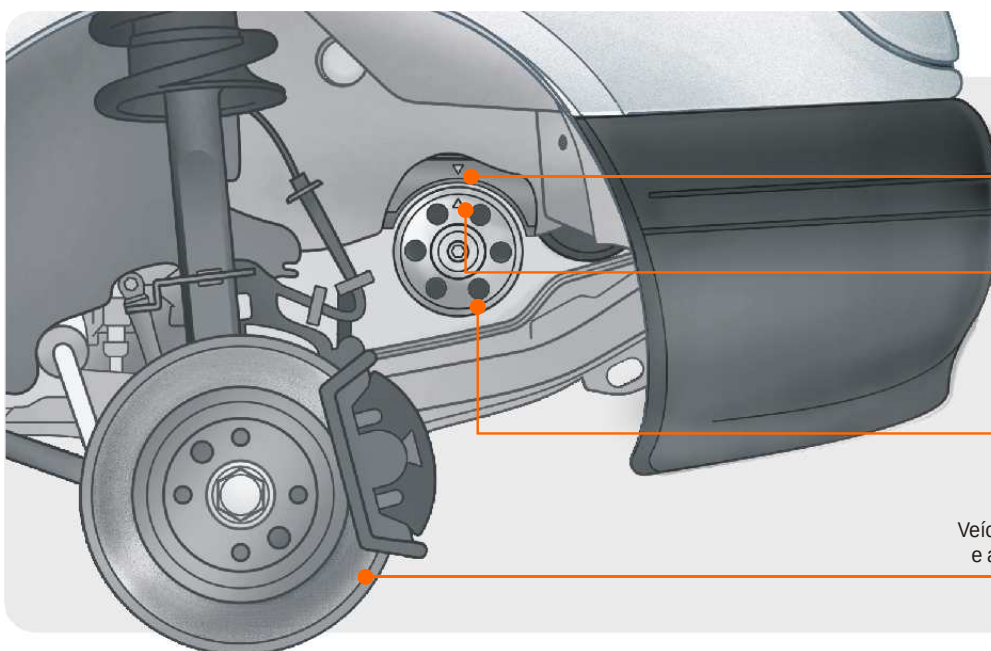
## F.03 Retirada da roda dianteira direita e fasagem do virabrequim

Referência fixa (na capa inferior da correia dentada)

Referência móvel

Polia do virabrequim

Veículo sem a roda dianteira direita e a proteção interna do pára lama

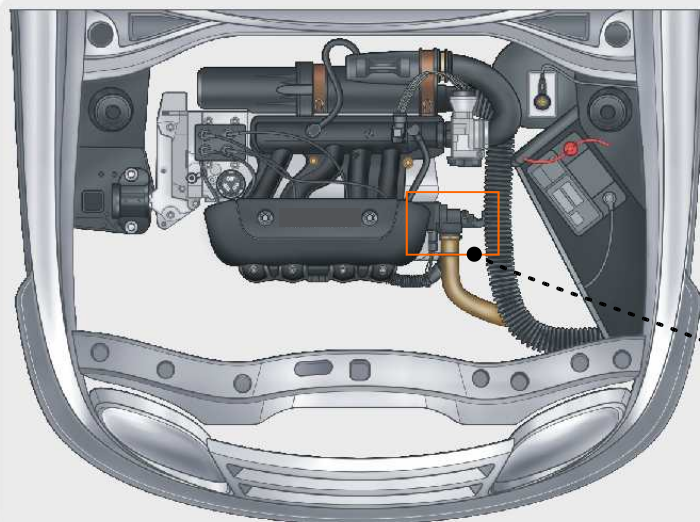
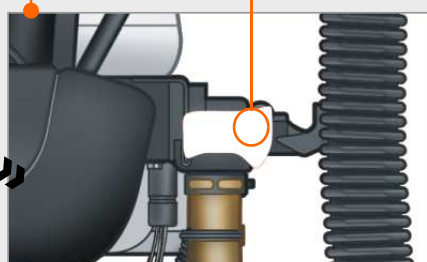
**F.06** Sangria do sistema de arrefecimento

Vista geral do motor

Detalhe da tubulação de arrefecimento

Sangrador do sistema de arrefecimento

- 16** Retire a ferramenta de travamento da árvore de manivelas (figura 4);
- 17** Dê dois giros manuais no motor e confira a posição do tensionador - o tensionador deve permanecer na posição correta de trabalho. Se for preciso, ajuste-o;
- 18** Reposicione atentamente a correia em sincronismo (vide vista geral da correia);
- 19** Instale novamente a ferramenta de travamento da árvore de manivelas;
- 20** Reinstale as capas de proteção da correia. Reinstale a polia do virabrequim (torque recomendado: 20 N.m (2 Kgf.m) + 90 graus angulares);
- 21** Retire a ferramenta de travamento;
- 22** Reinstale o que foi retirado.
- 23** Após a realização do procedimento de substituição da correia, complete ou substitua o líquido do sistema de arrefecimento do motor. Além disso, para que o sistema funcione corretamente, faça a sua sangria através do sangrador específico. (Figura 6);
