LTB01287NAS3

# BOLETIM TÉCNICO

303-01

Vibração sentida no compartimento do passageiro ao dar partida e/ou marcha lenta do motor

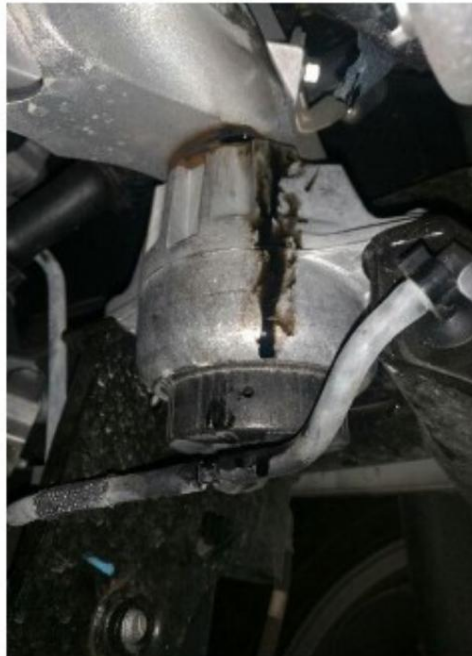
E246391

Para o lançamento dos novos suportes ativos do motor, a equipe de peças exigirá uma fotografia dos suportes ativos do motor danificados/vazando. Certifique-se de tirar uma fotografia nítida, com o suporte ativo do motor ainda instalado no veículo, conforme mostrado na ilustração.

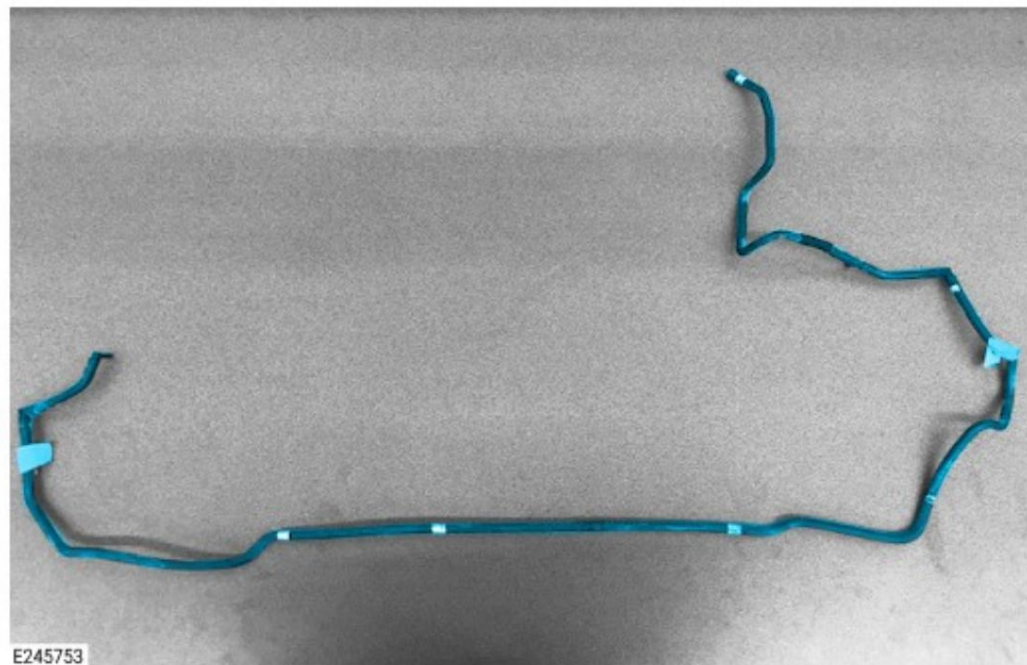
9.

A ilustração mostra a mangueira de vácuo ativa do suporte do motor removida do veículo.
