**GRUPO 54B**

# **REDE DE INTERCONEXÃO LOCAL (LIN)**

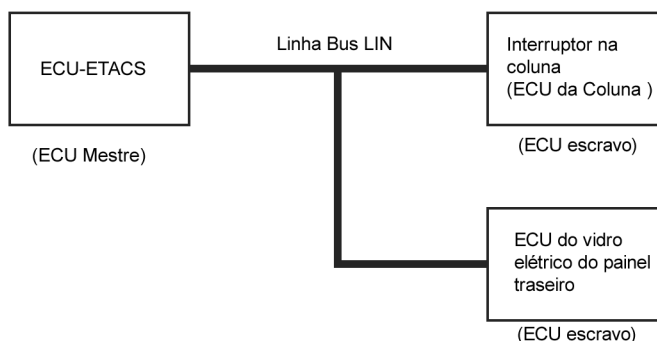
AC502372A

### ESTRUTURA

Para as linhas bus LIN, são conectados o ETACS\*-ECU como um ECU mestre, e a chave da coluna (coluna ECU) e o ECU do vidro elétrico do painel traseiro como um ECU escravo. A comunicação de cada ECU conectado com a linha de comunicação é conduzida por sinais a partir do ECU mestre.

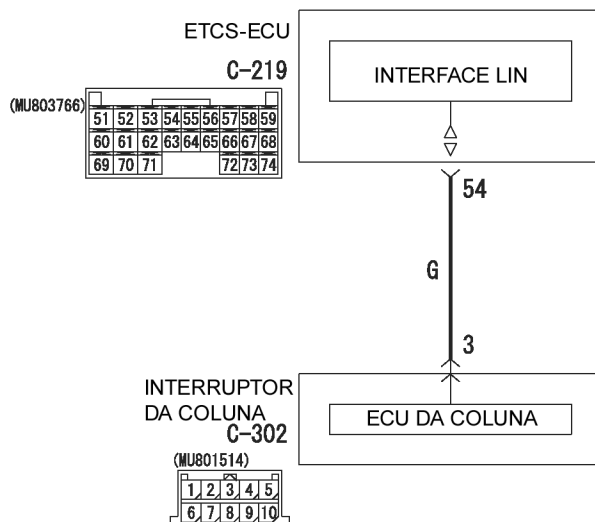
W7C54E054A

Circuito de Comunicação LIN do interruptor da Coluna

O ECU-ETACS recebe sinal da ECU da Coluna. Se o sinal não puder ser completamente recebido, o código de diagnóstico No.U1500 será fixado.

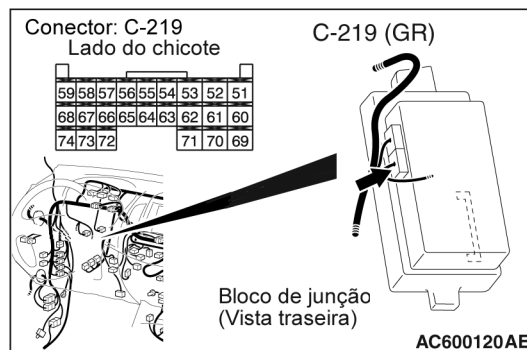
**PASSO 2. Verifique chicote entre o terminal No. 54 do conector C-219 ECU-ETACS e o terminal No. 3 do conector da chave da coluna C-302.**

- Verifique a linha de comunicação para circuito aberto.

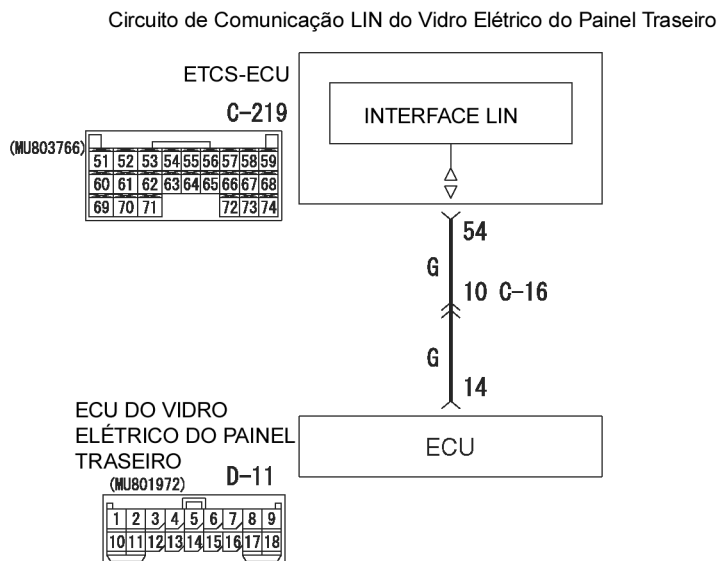
W7C54E059A

## Código No. U1512: Tempo de espera do ECU do vidro elétrico do painel traseiro (se equipado)

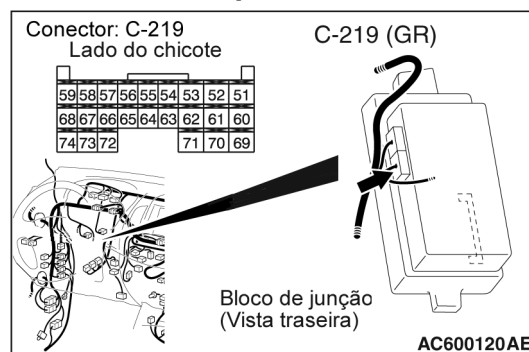
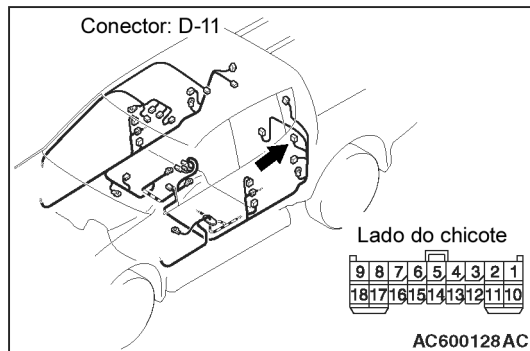
**PASSO 1. Verifique o conector: conector C-219 ECU-ETACS, conector do ECU do vidro elétrico do painel traseiro D-11.**

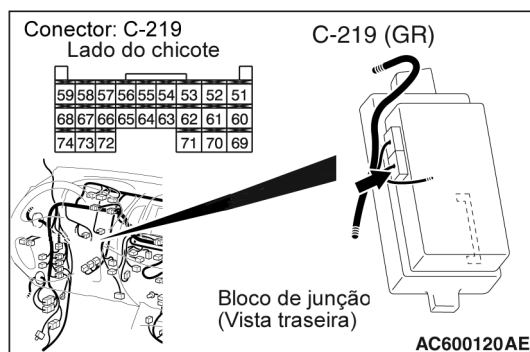
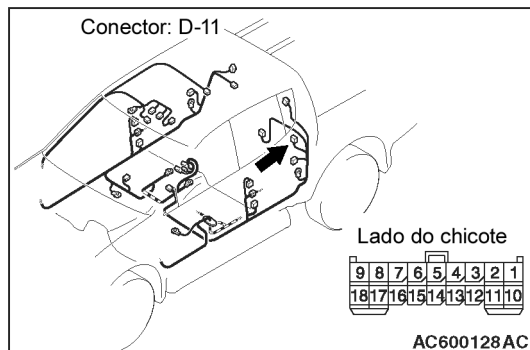
**PASSO 2. Verifique o chicote entre o terminal No. 54 do conector C-219 ECU-ETACS e terminal No. 14 do conector do vidro elétrico do painel traseiro – ECU D-11.**

- Verifique a linha de comunicação para circuito aberto.

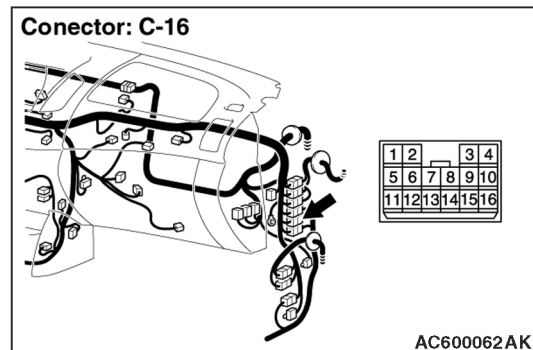
*Antes da inspeção do chicote, verifique o conector intermitente C-16, e repare se necessário.*
