## Motores 2.0 20 Válvulas e 2.4 20 Válvulas

Marea/Weekend 2.0 e 2.4 20V, Marea/Weekend 2.0 20V turbo e Stilo 2.4 20V

Os procedimentos para substituição da correia dentada

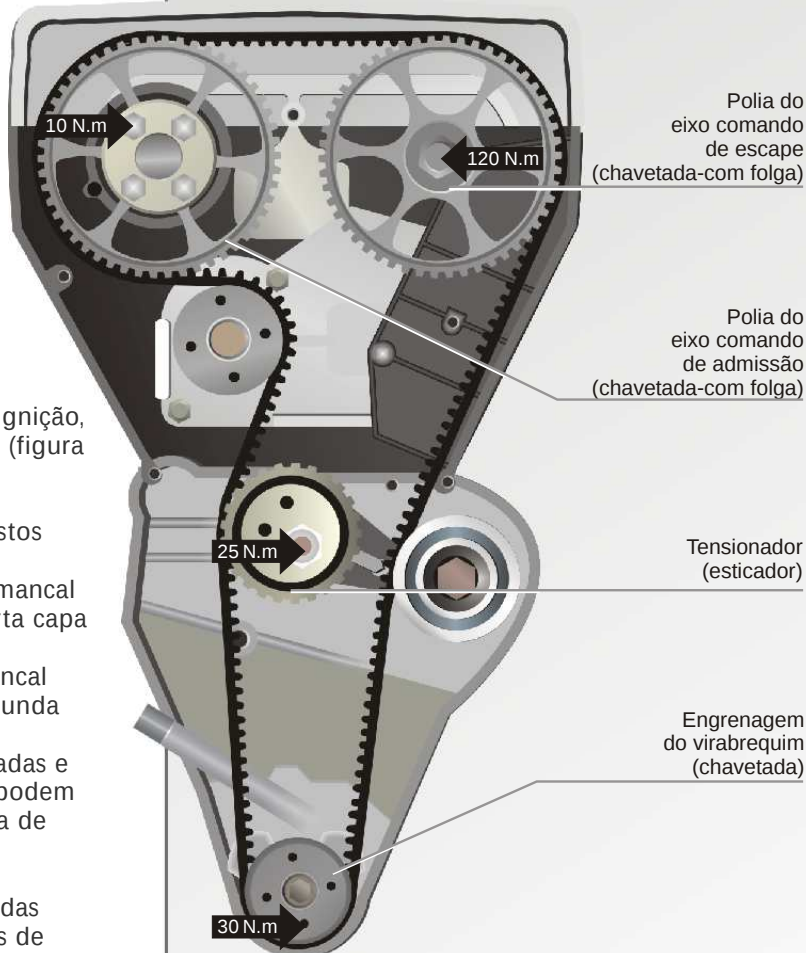
∴ Vista geral da correia dentada

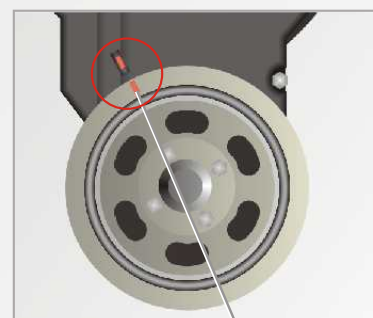
∴ Figura 1

Referência para o PMS

Quando o primeiro cilindro está em ponto morto superior - PMS (no final da fase de compressão), as ferramentas de fasagem dos eixos comandos de válvulas devem se encaixar perfeitamente nos mancais correspondentes (figura 2). A verificação do PMS do 1º cilindro pode ser feita observando-se o alinhamento da marca existente na polia do virabrequim, com a referência da capa de proteção da correia dentada (figura 1).

- 04** Nessa condição, a marca existente na polia do virabrequim deve alinhar-se com a referência existente na capa da correia dentada (figura 1);

(figuras 1 e 2);
