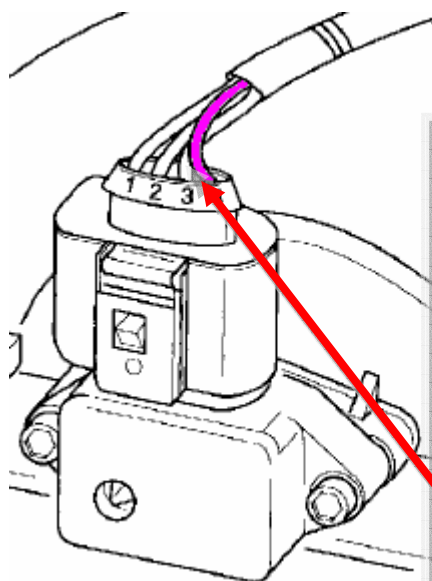
os valores médios de tensão lidos neste terminal devem estar entre:

1.3V e 1.8V em marcha lenta e com o motor aquecido

valores de tensão acima de 2.1V comprometem os parâmetros na formação da mistura.
