# Motores Zetec 1.4 16 válvulas

Courier 1.4 16V e Fiesta 1.4 16V

## >>Condição de sincronismo da correia dentada

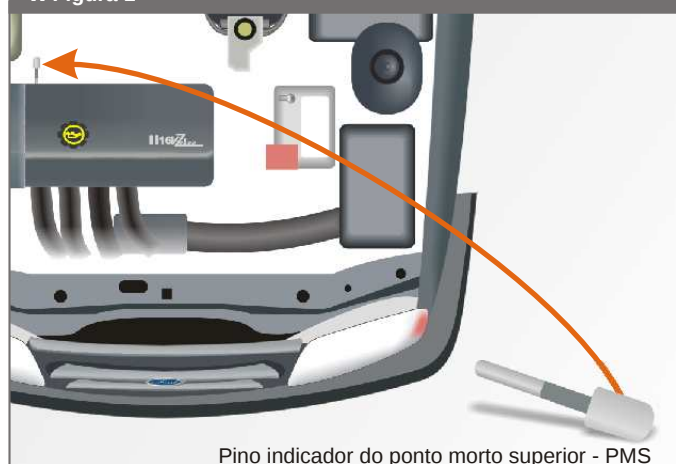
∴ Figura 1

Pino indicador do ponto morto superior - PMS

Retirar o bujão existente abaixo do coletor de escapamento e inserir o pino indicador de PMS

- 03** Retire a proteção plástica dos cabos de velas, retire os cabos de velas, a vela do 1º cilindro e a tampa de válvulas;
- 04** Gire manualmente o motor, de modo que o primeiro cilindro atinja o ponto morto superior PMS - no final da fase de compressão. Para verificar o PMS insira, por exemplo, um relógio comparador no orifício da vela do 1º cilindro.  
Remova o bujão existente abaixo do coletor de escapamento (na direção do 1º cilindro) e instale o pino indicador de PMS (figura 1).  
Dê um pequeno giro manual no motor (para frente e para trás) e certifique-se do perfeito encaixe do pino indicador de PMS na árvore de manivelas;

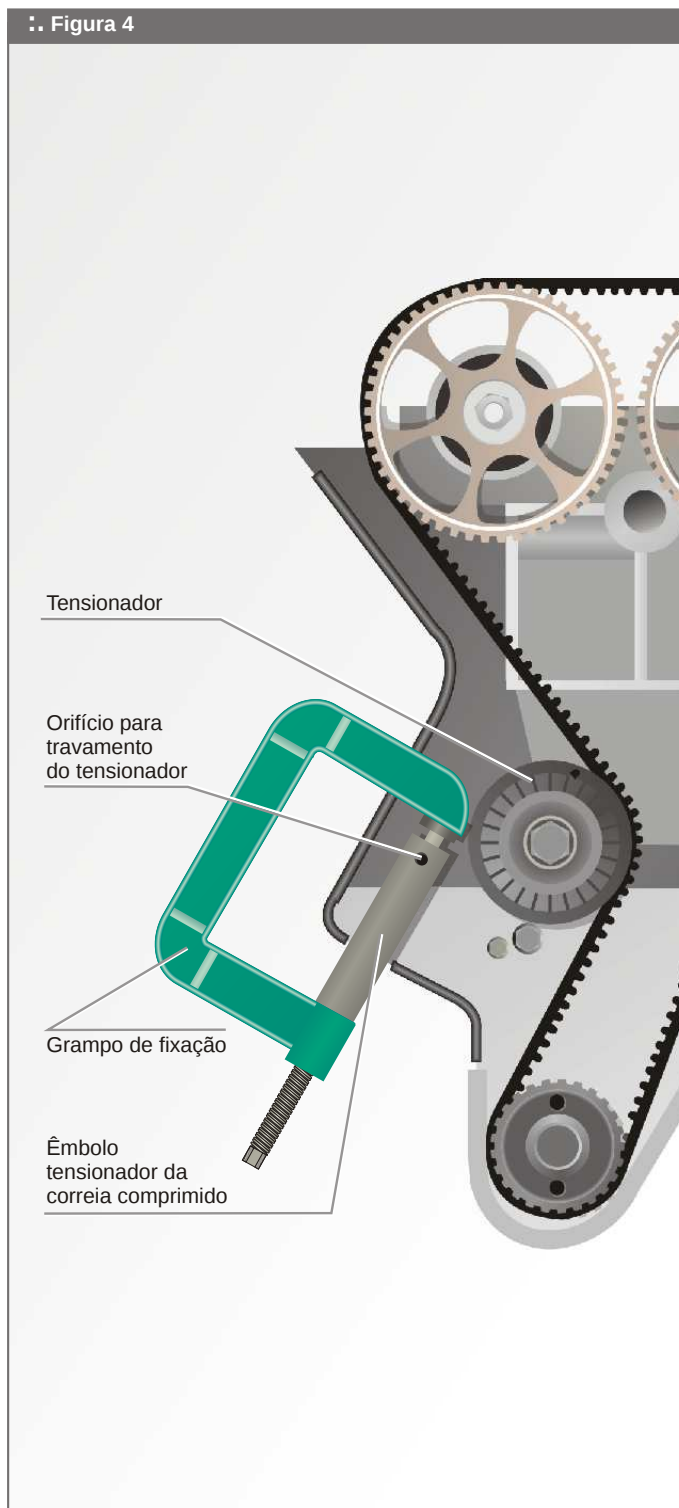
∴ Figura 4

Nos motores Zetec 1.4 16V também podem ser encontrados tensionadores comuns, similares aos aplicados nos motores Zetec 1.8 e 2.0 16V.

- 01** Sincronize a correia dentada conforme descrito nos itens anteriores (1, 2, 3, 4 e 5);
- 02** Com o auxílio de uma ferramenta de travamento (figura 3), afrouxe os parafusos das polias dos eixos comandos;
- 03** Solte o esticador (tensionador) da correia e retire-a. Para soltar o esticador (figura 4), comprima o êmbolo do esticador da correia e trave-o nessa posição.

Para comprimir utilize uma ferramenta tipo grampo de fixação ("sargento").

Para travar insira, com o êmbolo comprimido, um pino de 1,5 mm de diâmetro entre o orifício da carcaça e o orifício do êmbolo;

- 04** Instale a correia dentada nova, começando pela engrenagem do virabrequim;
- 05** Tensione a correia dentada. Para isso, retire o pino instalado na carcaça do êmbolo tensionador da correia (figura 4);
- 06** Retire cuidadosamente o pino indicador de PMS e a ferramenta de sincronismo dos eixos comandos;
- 07** Dê dois giros manuais nas polias dos comandos;
- 08** Utilizando-se da ferramenta de travamento, aperte as polias dos comandos (cuidado para não perder o sincronismo!);
- 09** Recoloque a tampa protetora inferior da correia e a polia do virabrequim;
- 10** Gire manualmente o motor e confira com atenção o sincronismo da correia;
- 11** Se o sincronismo estiver OK, reinstale o que foi retirado.
